中海油惠州石化有限公司二期煤制氢装置 蒸汽过热炉“2·18”闪爆事故调查报告

调查认定，中海油惠州石化有限公司“2·18”闪爆事故是一起一般生产安全责任事故。

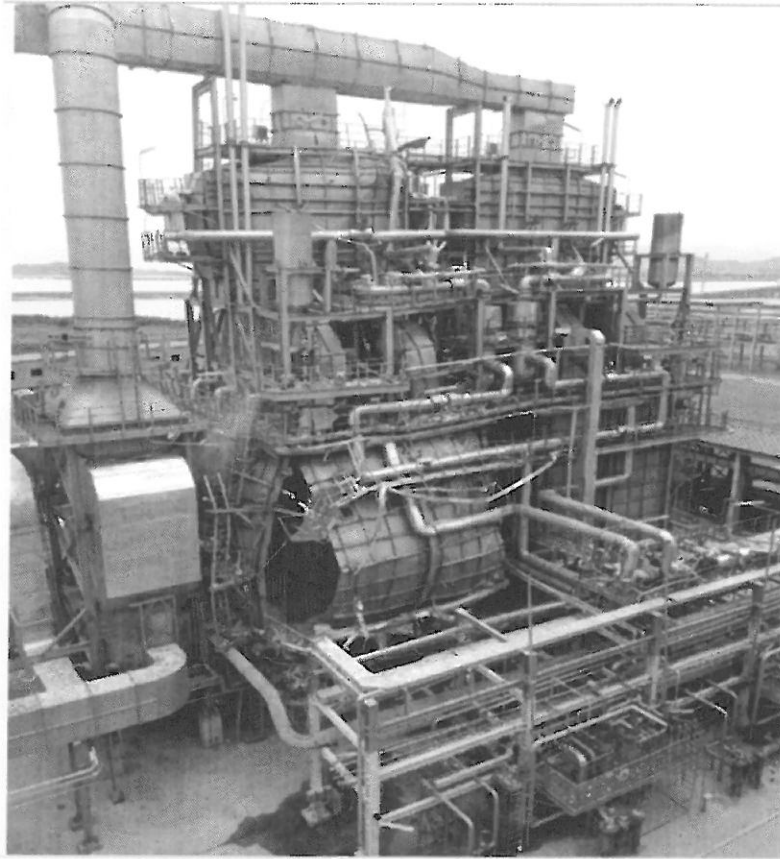
图五：蒸汽过热炉单元“2·18”闪爆事故现场

经现场勘验，一是蒸汽过热炉单元的 SH-101A 炉外观良好，但炉上的防爆门受 B 炉闪爆时的爆炸波影响已打开。二是 SH-101B 炉炉体向南侧开放性崩开、坍塌，与其他设备连接的进风管、引风管断裂，炉外的燃料系统管线目视外观良好。SH-101B 炉的钢筋混凝土底座目视外观良好，炉膛辐射段蒸汽列管目视外观良好，对流段及省煤器受到破坏，二层平台有钢格栅飞出（见图五）。

经计算，参与爆炸的天然气数量相当于 TNT 爆炸当量约为 33.8 kg。由于 101B 炉共有 18 个防爆门，事故时烟道入口挡板开启，起到了泄压作用，所以造成炉体及周边的破坏程度较小，符合现场勘验炉体损坏情况。

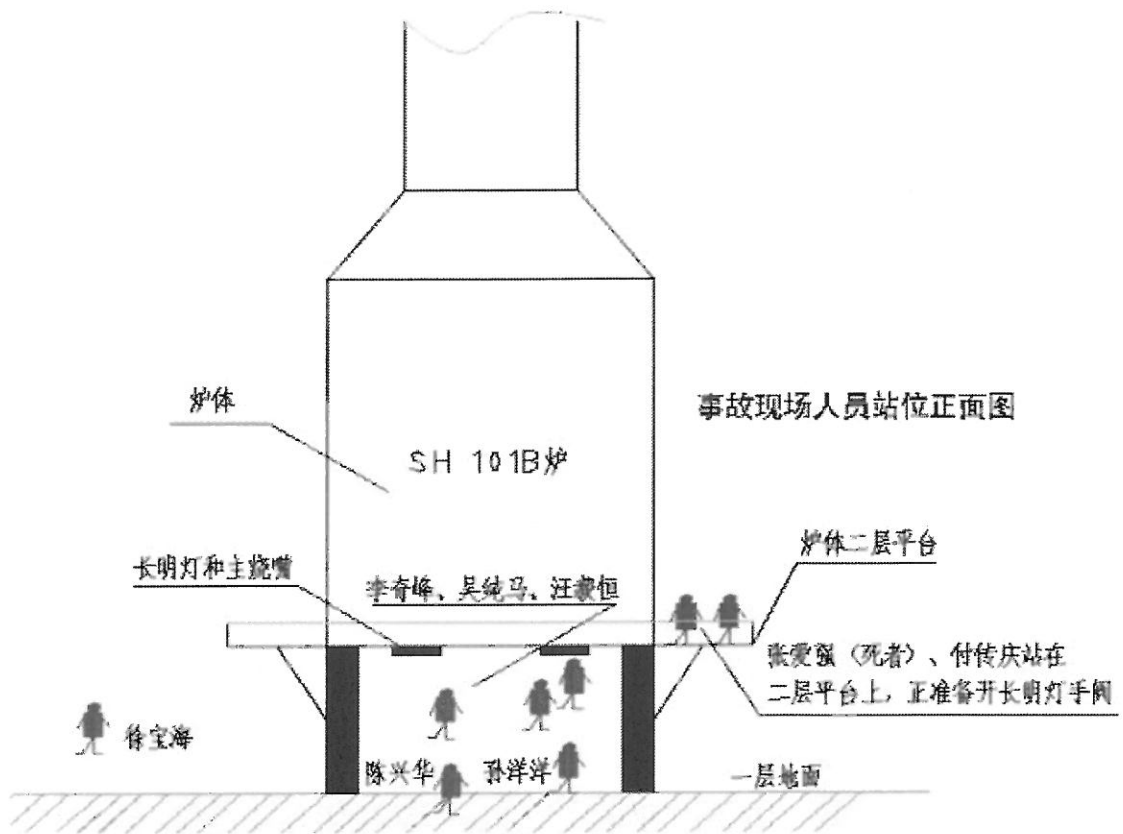
图六：“2·18”闪爆事故现场作业人员站位正面图

三是过热炉 B 点火作业时，人员站位情况（如图六、图七）

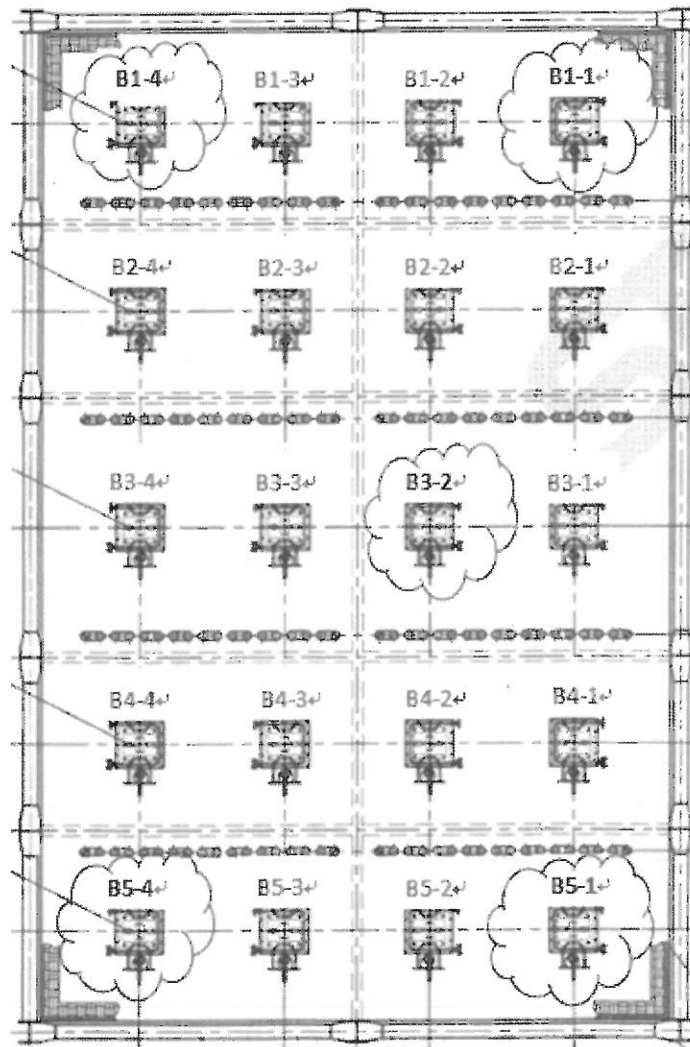
图九：101B 炉五排 20 个燃烧器的编号及安装位置

备注：红线圈出的燃烧器，为长明灯点火前应关闭但实际处于开启状态的主烧嘴手动双阀。其中，B5-1 主烧嘴的双阀开启，而事故发生时，是将火把伸进了 B5-1 主烧嘴的观火孔准备点长明灯而引发的闪爆事故。

2 月 18 日 10:00-11:00，外操李奇峰打开 B1-1 主烧嘴双阀，袁旭东又打开 B1-4、B5-4、B5-1、B3-2 主烧嘴双阀，直到事故前，该 5 组主烧嘴双阀都处于开启状态。

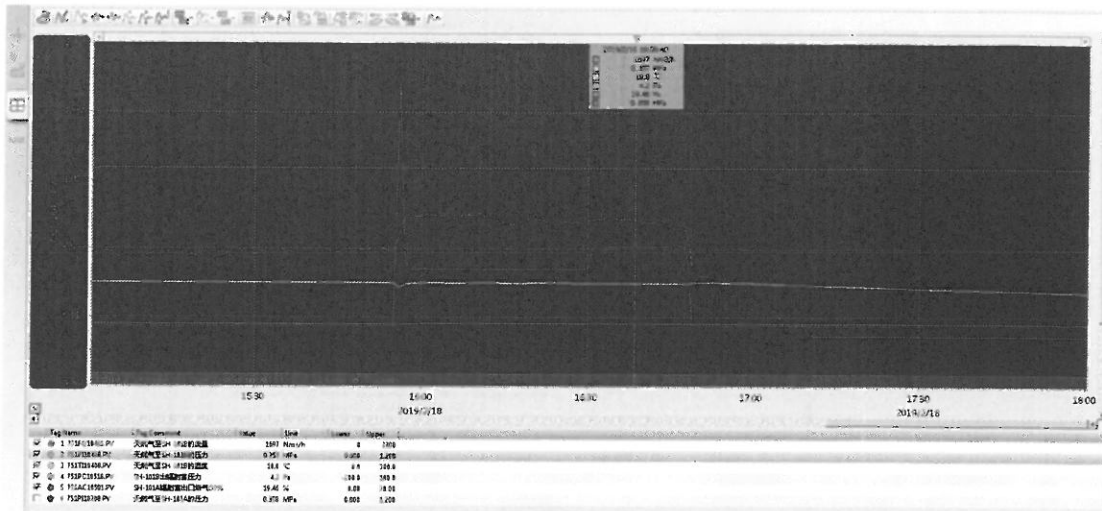
图十一：事故前的天然气流量 DCS 显示

(3) 天然气。经提取 DCS 记录核实 (见图十一), 从 2 月 18 日 15:55 起到 16:48 闪爆后, 天然气主管上的孔板流量计 (FT 10401) 都有天然气流量显示, 流量记录从 15:55 起的 1266Nm³/h, 到 16:31 起的 1700Nm³/h。53 分钟的时间内, 累积共有天然气 1234Nm³ 进入 101B 炉炉膛。

经提取 DCS 记录查证，15:55 至 16:32，孔板流量计显示天然气流量约为 $1266\text{Nm}^3/\text{h}$ ；16:32 至 16:48，显示的流量约为 $1700\text{Nm}^3/\text{h}$ 。经综合分析，从 15:55 至 16:48 分闪爆发生，共计 53 分钟内，约 1234Nm^3 天然气经联锁切断阀 (UV10402)、自动调节阀 (PV10413) 的副线阀和 5 个开启的主烧嘴 (B1-1、B1-4、B5-4、B5-1、B3-2) 的双阀进入了 101B 炉内，并在炉膛内形成爆炸性混合气体。

经计算，炉膛内天然气体积浓度约为 10.35%，已经达到了天然气爆炸极限的范围 (5~15 (V/V)%)。

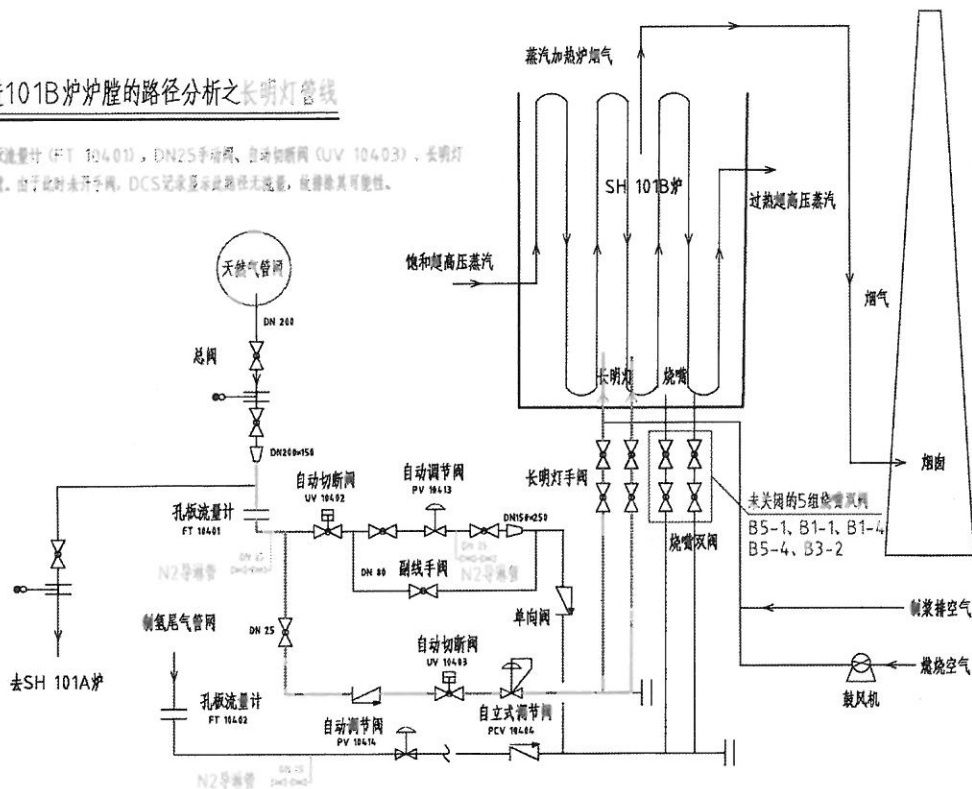
图十二：天然气进入炉膛路径之一（长明灯管线）

天然气经孔板流量计 (FT 10403), DN25手动阀、自动切断阀 (UV 10403)、长明灯手阀进入炉膛。由于此时未开手阀, DCS记录显示此路径无流量, 故排除其可能性。

综上所述, 可以判断, 天然气不是经长明灯管线及 DN25 手动阀、联锁切断阀 (UV10403)、调节阀 (PCV10404) 和长明灯前手阀进入炉膛的, 排除了天然气经长明灯管线路径进入炉膛的可能性。

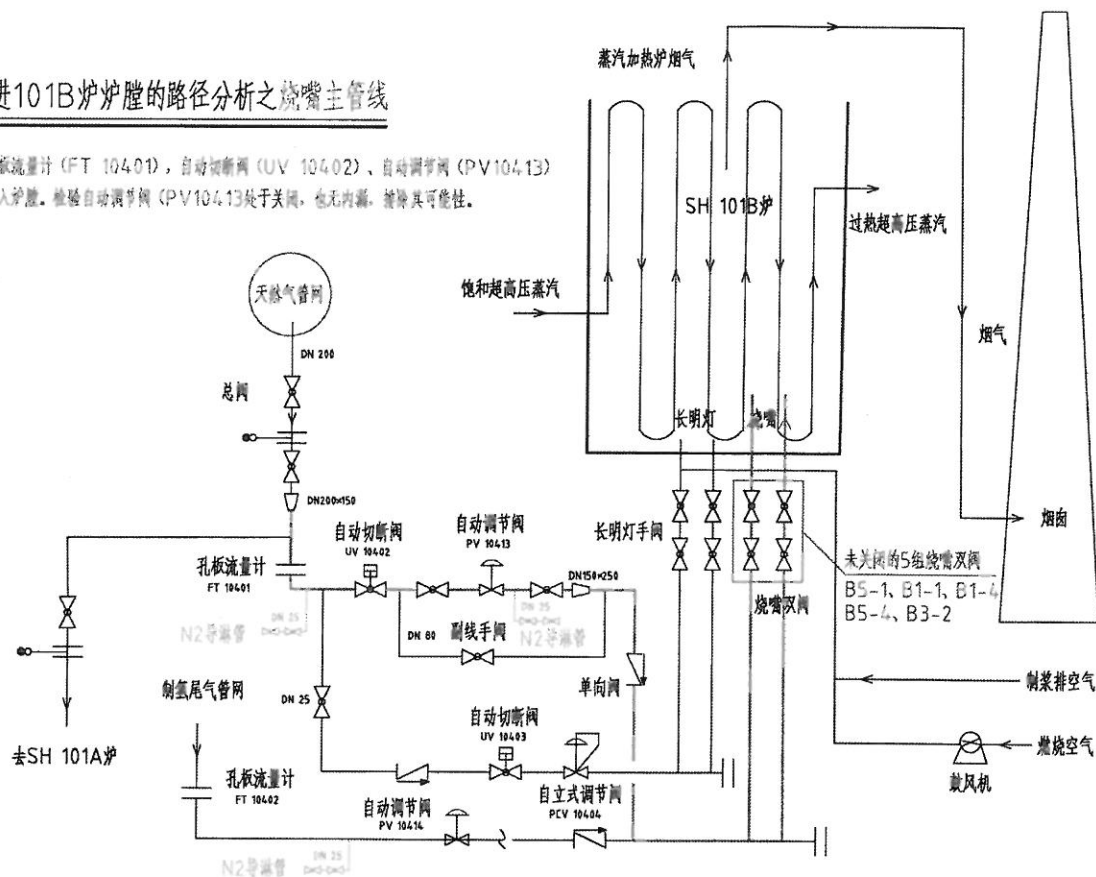
图十三：天然气进入炉膛路径之二（烧嘴主管线）

天然气经孔板流量计 (FT 10401)、自动切断阀 (UV 10402)、自动调节阀 (PV10413) 烧嘴双阀进入炉膛。校验自动调节阀 (PV10413) 处于关闭，也无内漏，排除其可能性。

经现场拆下烧嘴主管线上的自动调节阀 (PV10413) 检测，该阀处于关闭状态，同时也排除了该阀出现内漏的可能性。因此，

可以判断，天然气不是经过联锁切断阀（UV10402），通过烧嘴主管（DN150），经自动调节阀（PV10413）、5组打开的主烧嘴双阀，进入炉膛的，从而排除了天然气经该路径进入炉膛的可能性。

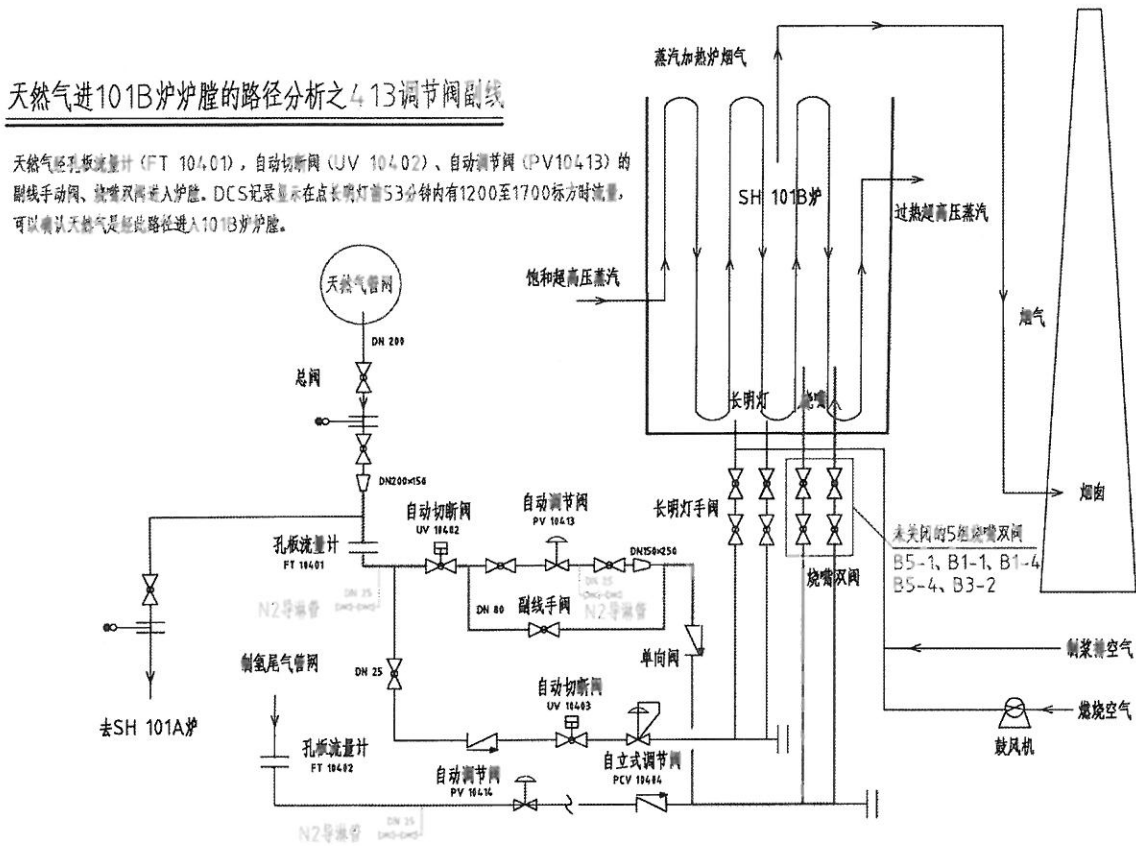
图十四：天然气进入炉膛路径之三（413调节阀副线）

（3）路径三：天然气通过孔板流量计（FT 10401），经联锁切断阀（UV10402），通过烧嘴主管（DN150）上自动调节阀（PV10413）的副线（DN80），经副线手动阀和5组打开的主烧嘴双阀主烧嘴双阀，进入炉膛（见图十四红线路径）：

事故发生后，经过现场调查询问、指认，次班操作工曾彪、何东东于 2 月 18 日 20 时 30 分左右完成交接班，并于 21 时 30 分至 22 时期间到达事故现场，在确认管线相关阀门状态时，发现自动调节阀（PV10413）的副线手动阀处于开启状态，阀门开度 50% 左右。工程师靳明亮也证实了曾彪、何东东所述属实。

事故发生前副线手阀由谁开启已无法查证，可能是事发前操作人员未有效确认过该阀的关闭状态（T 型截止阀，开启状态不易目视察觉），或者是上次蒸汽过热炉 101B 烘炉后停炉，主燃料气管线氮气置换过程中打开调节阀的副线阀置换完成后未关闭，一直处于开启状态。点长明灯前，外操没有对该阀关闭与否进行认真的确认。

来自管网的天然气，在点长明灯前的 15:55 起，已流经孔板流量计 (FT 10401) 计量，通过主管线联锁切断阀 (UV10402)、自动调节阀 (PV10413) 的副线手动阀、5 组烧嘴双阀，进入了炉膛。

综上所述，可以判定事故发生的原因是：来自天然气总管的天然气，经由开启的燃料气主管线联锁切断阀 (UV10402) 和自动

调节阀（PV10413）的副线阀（DN80），从打开的 5 个主烧嘴双阀进入炉膛，预先在炉膛内形成了天然气爆炸极限范围内的混合气体，当工程师吴纯马将火把从 B5-1 烧嘴的点火孔伸入炉膛时，立即引燃发生天然气爆炸。
