中海油惠州石化有限公司二期煤制氢装置 蒸汽过热炉“2·18”闪爆事故调查报告

调查认定，中海油惠州石化有限公司“2·18”闪爆事故是一起一般生产安全责任事故。

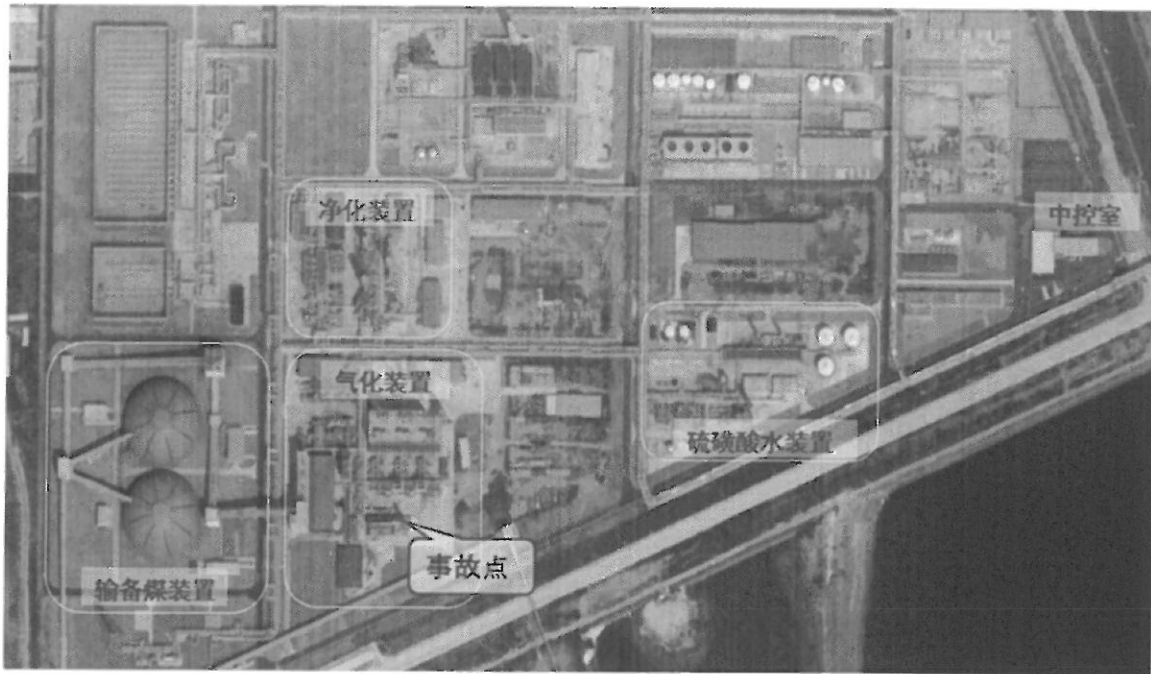
图三：2·18 闪爆事故发生地点示意图

POX 联合装置的气化装置中，设有一套蒸汽过热炉 A/B，共用 1 套鼓、引风机和 1 套余热回收系统，位于气化装置区的南侧，紧邻厂内道路。发生闪爆的是蒸汽过热炉 B（101B）炉，事故发生点在 POX 装置中的区域位置（见图三）。

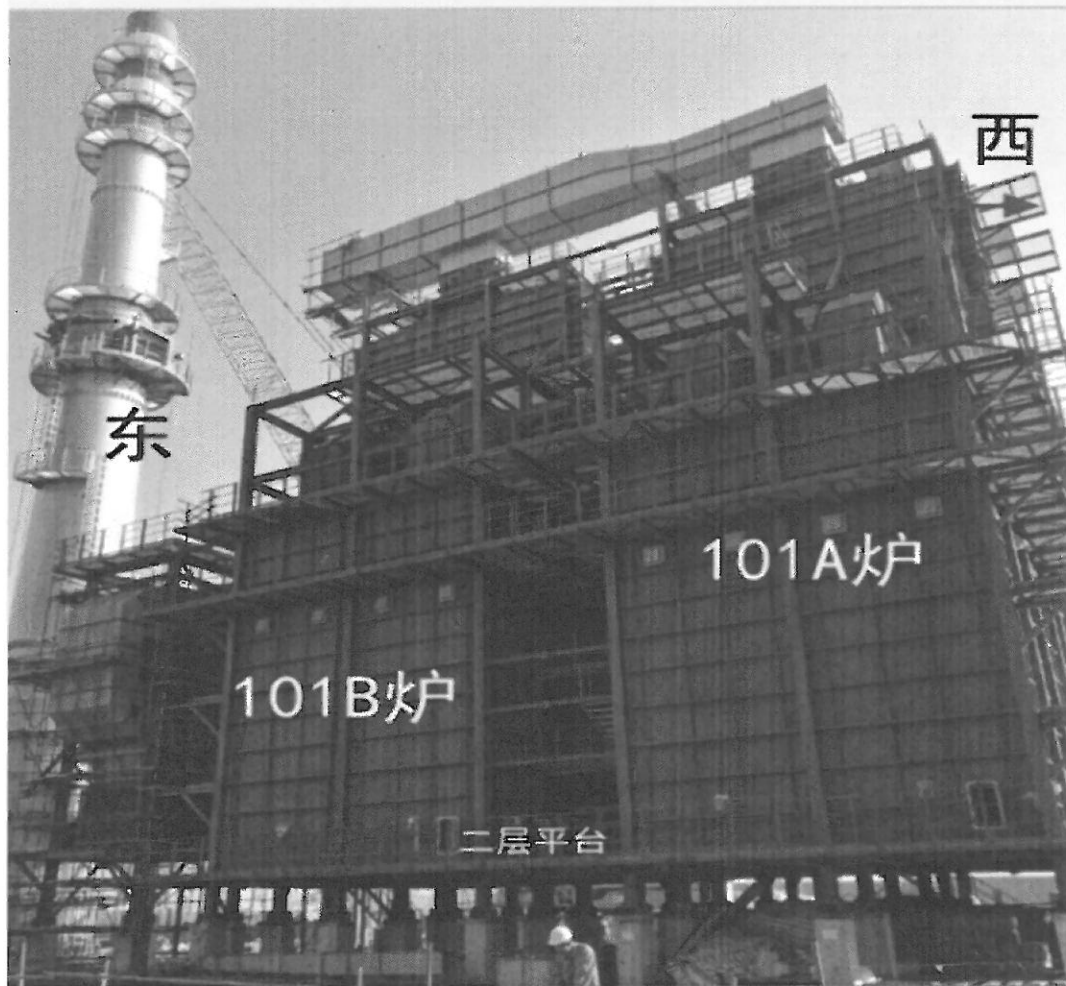
图四：蒸汽过热炉（SH-101A/B）的实物图

蒸汽过热炉 A/B（SH-101A/B）是单辐射室单对流室的立式方箱炉，辐射炉管为双面辐射垂直管，两台蒸汽过热炉共用一套余热回收系统。每台过热炉辐射室的東西炉墙上各有 5 个防爆门和 10 个看火窗，南北炉墙上各有 4 个防爆门和 2 个看火窗，炉底安装 20 个燃烧器，每个燃烧器有 1 个长明灯烧嘴和 4 个加热烧嘴。炉墙的衬里是陶瓷纤维毯和纤维模块，炉底的衬里为浇注料和耐火砖。751 单元的蒸汽过热炉（SH-101A/B）（见图四）。

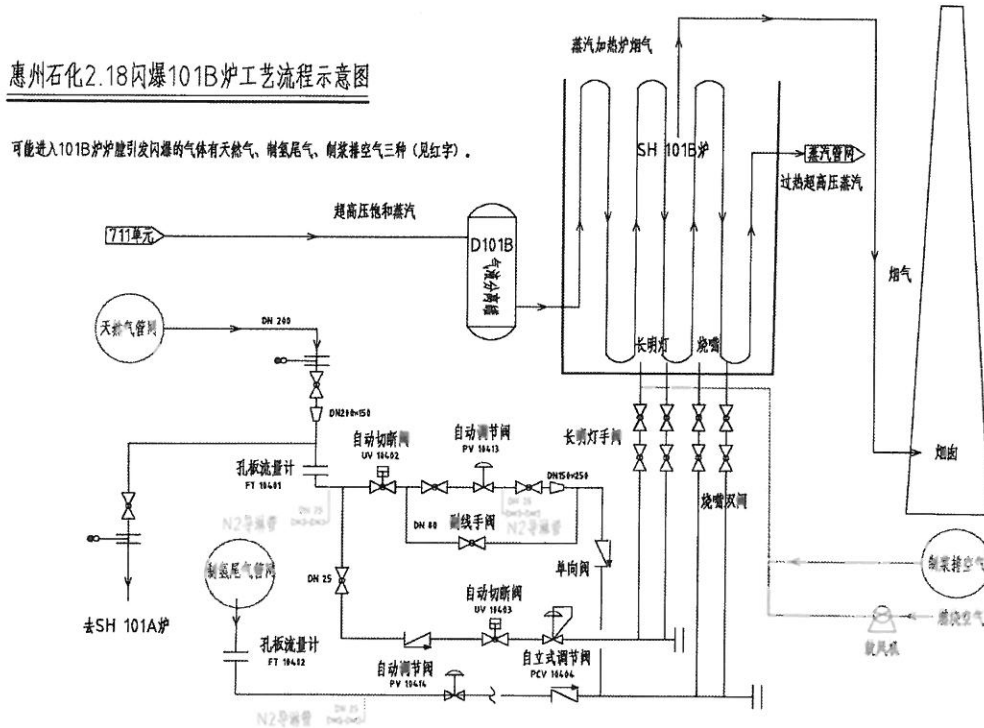
图八：SH-101B 炉工艺流程简图

POX 气化装置的蒸汽过热炉单元 (751 单元), 共有两台立式方箱加热炉 (SH-101A/B), 共用一套余热回收系统和烟气排放烟囱, 炉膛内分为辐射段、对流段、余热回收段, 其工艺流程相同 (见图八)。
